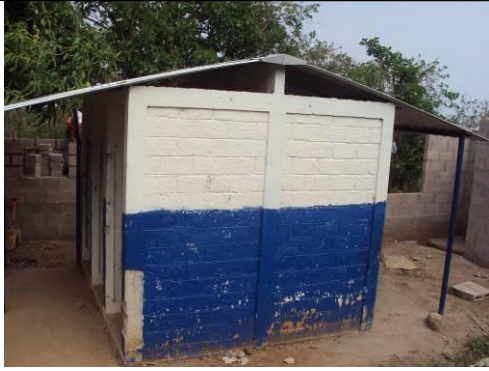
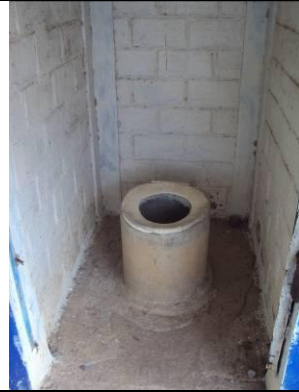
Letrinas de hoyo a las cuales los alumnos del centro escolar de la Esperanza, van a hacer sus necesidades fisiológicas en los recesos de clases. Las cuales como se puede observar no tienen ningún acceso a un servicio de buena calidad en cuanto al saneamiento de los y las alumnas de dicho centro escolar.

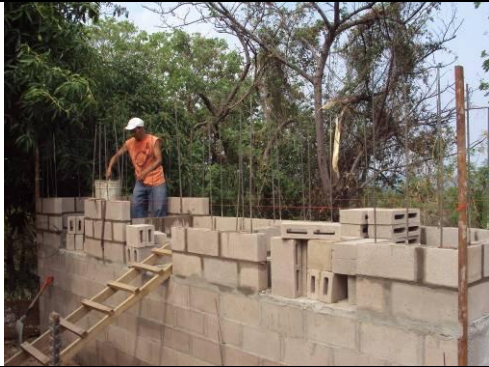
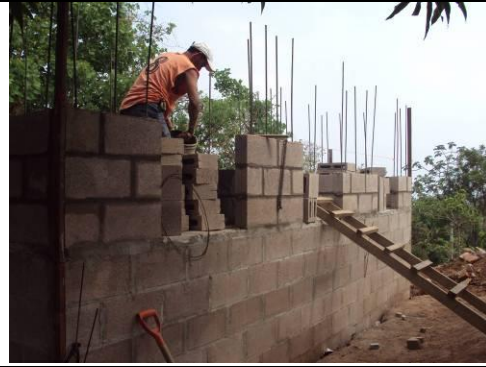
Construcción de los nuevos módulos de letrinas aboneras secas en el centro escolar de la comunidad, dicha obra está siendo realizada por un albañil de la comunidad. Estas letrinas cuentan con el mínimo de accesibilidad a un buen servicio al saneamiento básico para no contaminar las fuentes de agua y los mantos acuíferos.

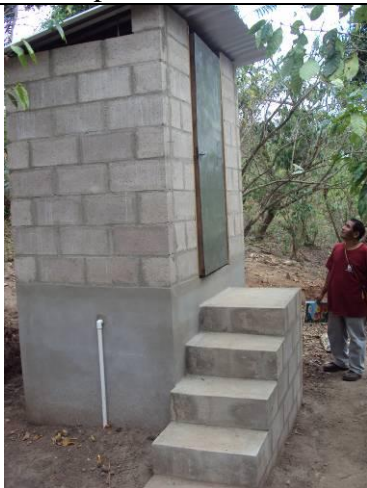
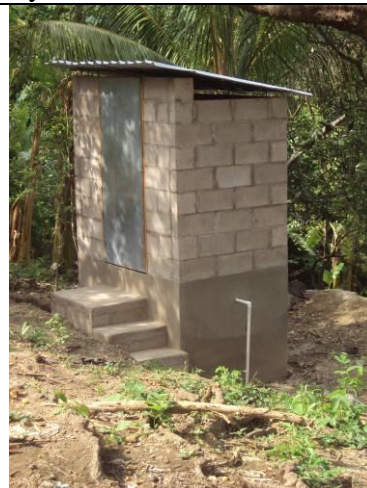
Algunas letrinas aboneras secas que ya están terminadas y en uso por los beneficiarios de la comunidad la Esperanza. En las cuales se muestran los detalles como las gradas de acceso, la puerta, los repellos exteriores para que no filtre el agua de lluvia y los tubos de salida de las orinas. Estas son algunas de las fotos de las letrinas que se han construido en la comunidad la Esperanza, del canto Amaquilco, municipio de Huizúcar.

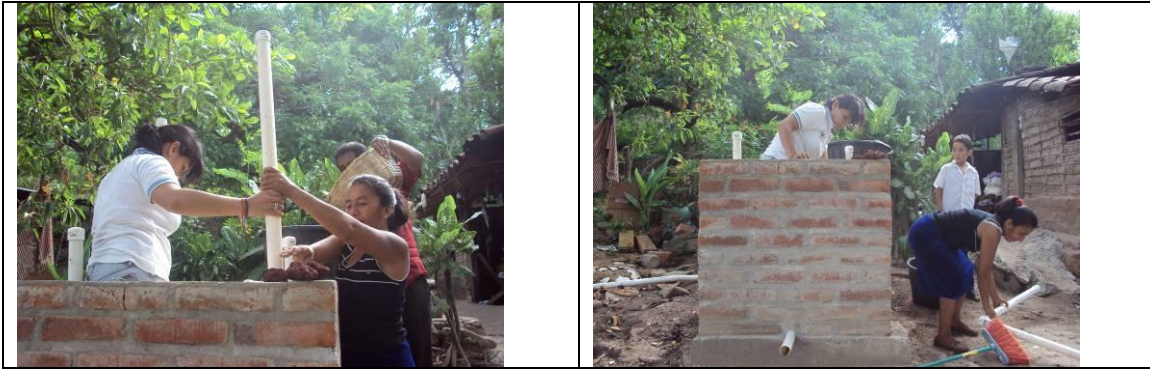
Se le esta explicando a la Señora Estela Monjes como colocar los tubos de ventilación, para que se de la aeración de la carga bacteriológica y se esta seleccionando las piedra volcánicas mas grandes para ubicar la primera capa en el fondo de la caja filtrante.

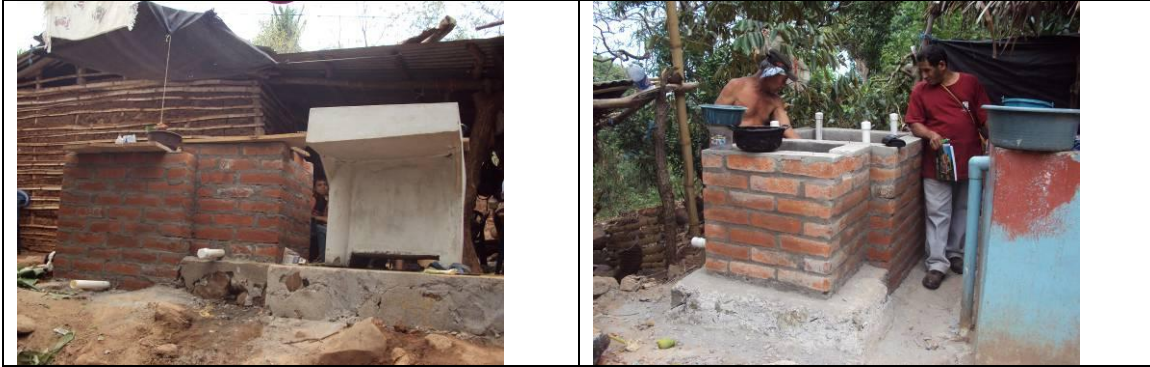
Se muestran dos biofiltros que ya esta construidos y listo para entrar en funcionamiento por la comunidad.

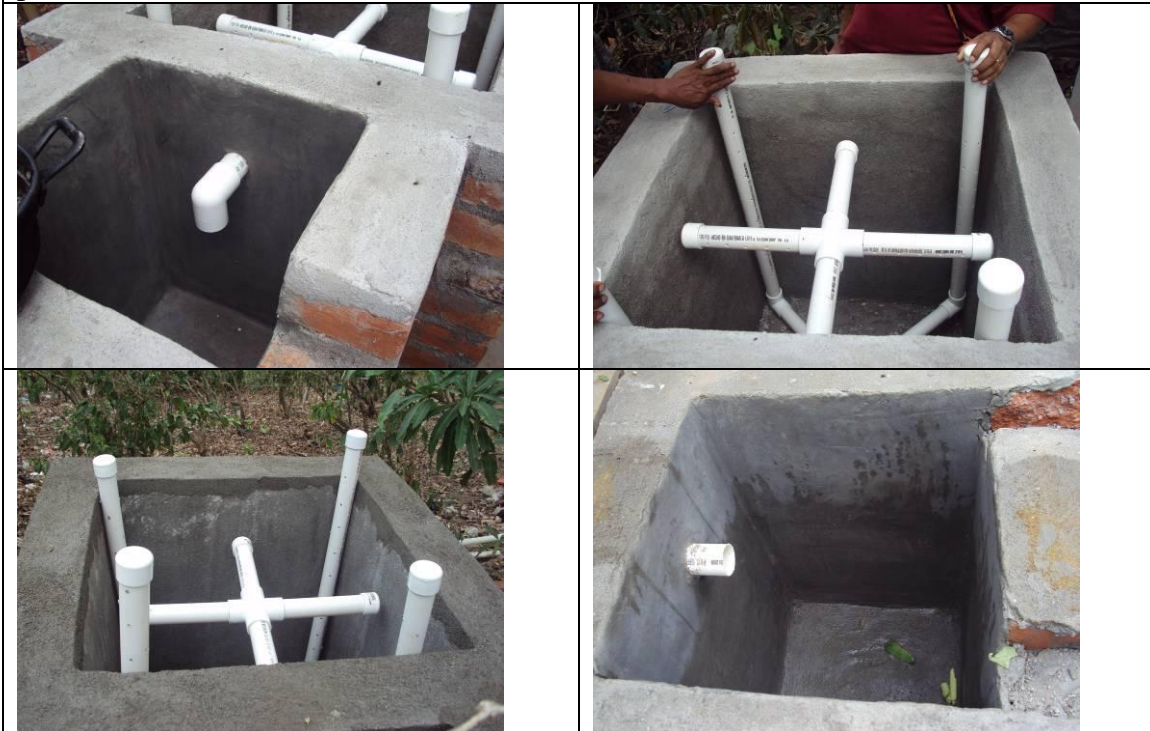
En estas fotografías se muestran algunos detalles de los biofiltro como lo es la trampa de grasa los accesorios de la trampa de grasas y de la caja filtrante. Las crucetas de descarga de agua gris y los tubos de respiración de carga bacteriológica que se criaran en la piedra volcánica.

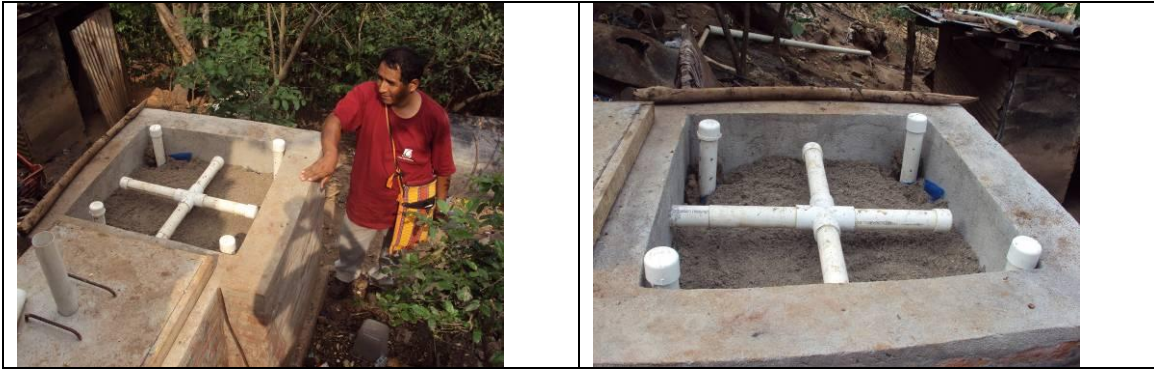
Se muestra un biofiltro para el tratamiento de las aguas grises ya completamente lleno con el material para su utilización, la cual no se había autorizado al momento pero después de la inspección esta ya esta en funcionamiento.

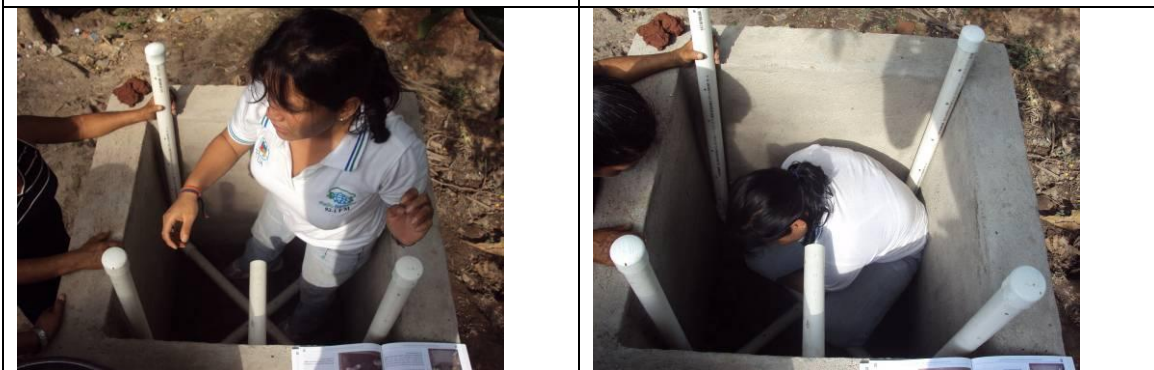
Llenado de un biofiltro, en estas dos fotos se muestra a la beneficiaria Señora Estela Monges como se debe colocar la primera capa de piedra volcánica de la más gruesa en el fondo y como dejar la salida del agua descubierta para que no se obstruya en un futuro.

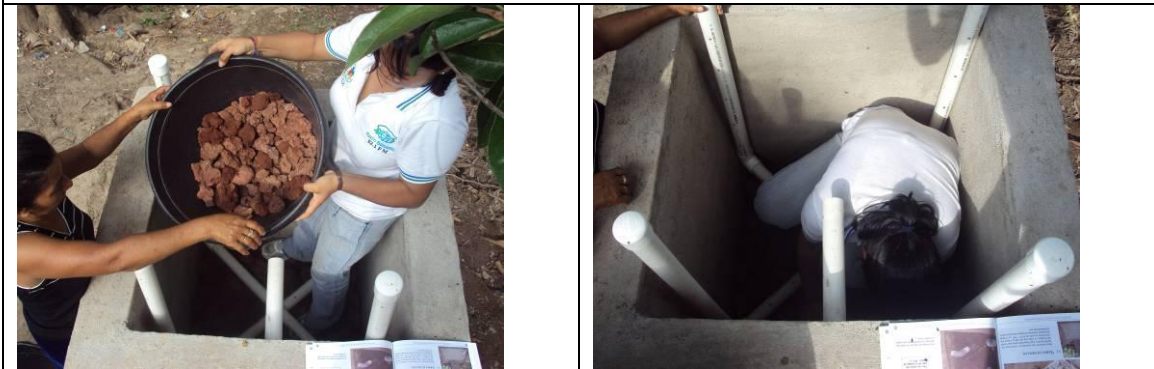
Acá ya se esta haciendo el llenado capa por capa de piedra volcán desde la mas grande hasta las mas finas (material colado).
